# ニュース & トピックス

## 志賀原子力発電所敷地内シーム<sup>※1</sup>追加調査報告の概要についてお知らせします。

このたび、中間報告(12月7日)以降の調査で得られたデータも含め、これまでの調査結果に基づき報告書を取りまとめ、平成25年6月6日、原子力規制委員会に報告しました。

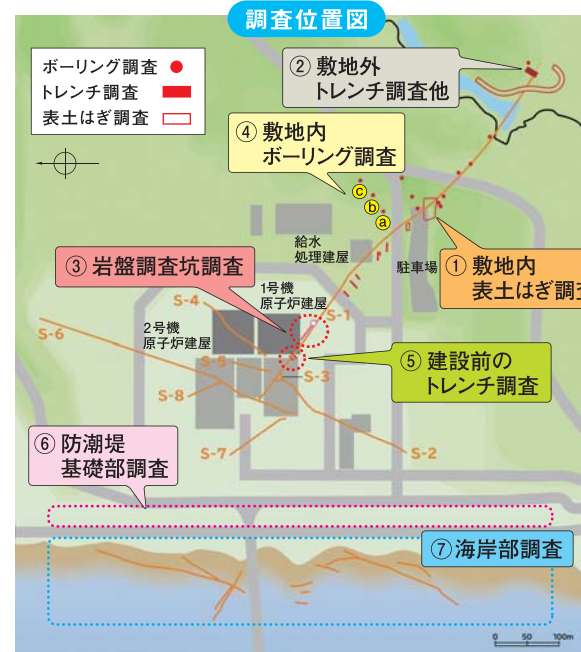
- シームS-1は、活動性が問題となるものではなく、耐震設計上考慮すべき活断層ではありません。 調査結果 1,2,3より
- 敷地内シームについては、活動性が問題となるものではなく、耐震設計上考慮すべき活断層ではないと判断されます。 調査結果 4より
- 建設前に行ったトレンチ調査<sup>※2</sup>でのシームS-1の岩盤上面の段差は侵食作用によるものと考えられます。 調査結果 2,5より

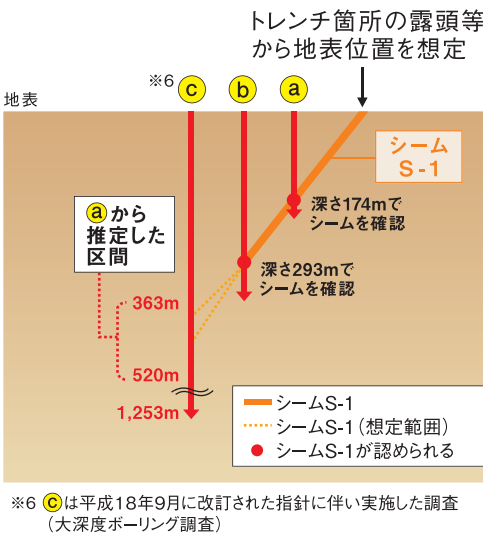
### 調査結果3 シームS-1の連続性 調査位置図 ④

ボーリング調査の結果、深部方向については長く連続しません。

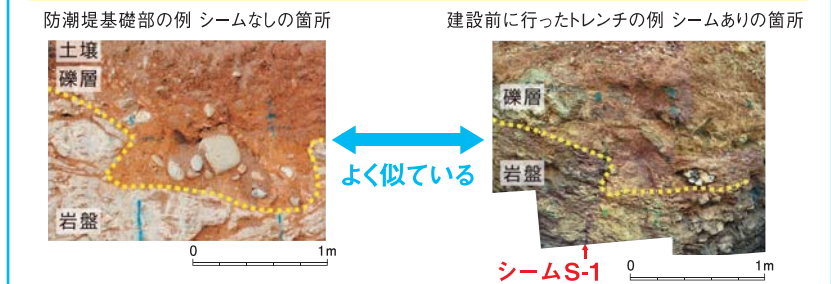
### 調査結果5 既往調査に関連する考察 調査位置図 ⑤⑥⑦

建設前に行ったトレンチ調査でのスケッチ形状(岩盤上面の段差形状とその上を覆う堆積層の傾斜)と同様の形状は、侵食影響が大きい海岸部やシームを伴わない防潮堤基礎部でも多く見られました。
