志賀原子力発電所敷地内シームに関する追加調査の最終報告について

平成25年12月19日に、これまでの調査結果に基づき最終報告書を取りまとめ、原子力規制委員会に報告いたしましたので、その概要についてお知らせします。

■最終報告書の概要

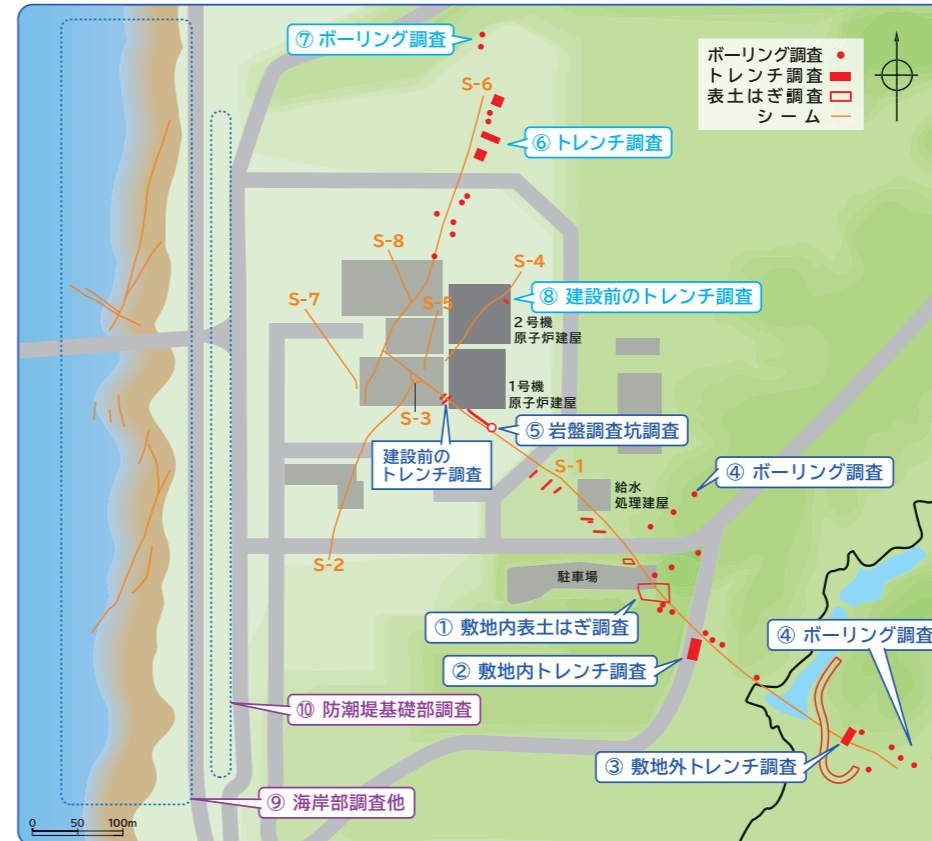
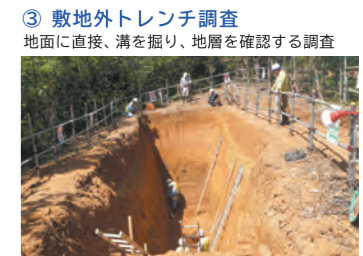
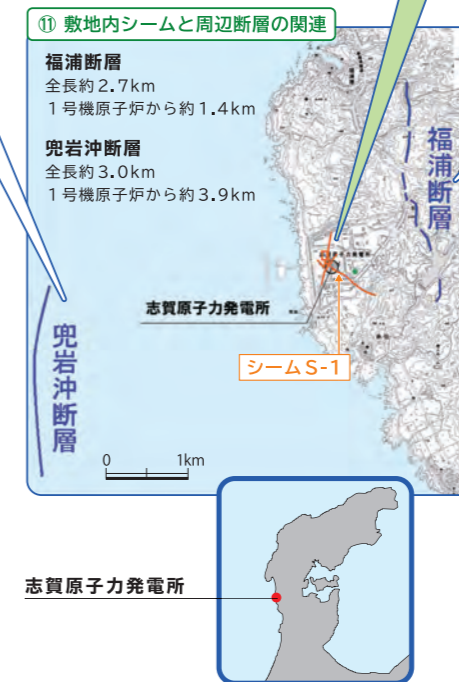
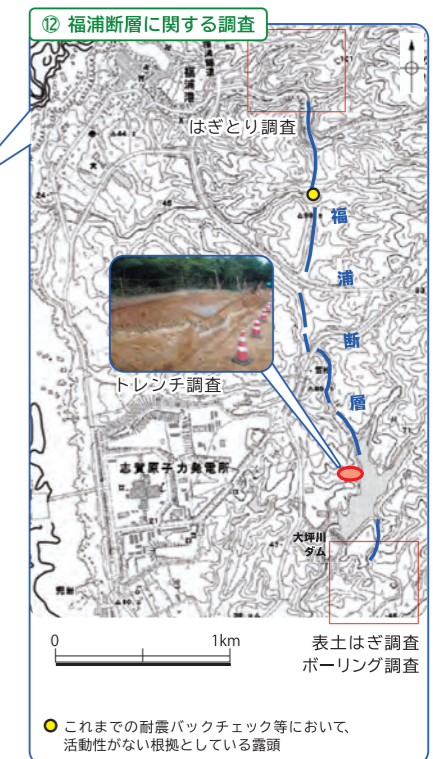
■調査位置図[概要]

- ◆ シームS-1は「将来活動する可能性のある断層等」ではありません。……………①～⑤
 - ・トレンチ調査など3箇所での上載地層法※1による調査の結果、シームS-1は約12～13万年前※2以降の活動がないことを確認しました。
 - ・ボーリング調査の結果、シームS-1は深さ・水平方向ともに長くないことを確認しました。
 - ・岩盤調査坑調査の結果、シームS-1は繰り返し活動していないことを確認しました。

トレンチ調査：地面に直接、溝を掘る調査 ボーリング調査：地表から円筒状の地層サンプルを採取する調査 岩盤調査坑調査：岩盤にトンネルを掘削して行う調査
 ※1：断層の上位を覆っている地層の年代を求めることで、断層の活動年代を推定する方法。
 ※2：国の新規規制基準では、12～13万年前以降の活動が否定できないものを「将来活動する可能性のある断層等」とされています。
- ◆ シームS-1以外の敷地内シームも「将来活動する可能性のある断層等」ではありません。…⑥～⑧
 - ・敷地内シームは同様な性状・成分であり、深さ・水平方向ともに長くないことを確認しました。
 - ・シームS-4は、建設前に行ったトレンチ調査により、約12～13万年前以降の活動がないことを確認しています。
 - ・シームS-6は、今回のトレンチ調査の結果、約12～13万年前以降の活動がないことを確認しました。
- ◆ 「建設前に行ったトレンチ調査でのシームS-1の岩盤上面の段差」は侵食作用によるものと考えられます。……………⑨・⑩
 - ・建設前に行ったトレンチ調査でのスケッチ形状と同様な形状は、侵食影響の大きい海岸部やシームがない防潮堤基礎部でも多く見られました。

- ◆ 敷地内シームは、活動性及び連続性等からみて、周辺断層との関連性はありません。……………⑪
 - ・敷地内シームは周辺断層の活動性にかかわらず、「将来活動する可能性のある断層等」ではないことを確認しました。
 - ・敷地内シームは、深さ・水平方向で福浦断層・兜岩沖断層とつながっていないことを確認しました。
- 福浦断層は耐震評価において考慮していきます。……………⑫
 - ・福浦断層南部の大坪川ダム右岸のトレンチ調査の結果、約12～13万年前以降の活動が明確に否定できないものと判断しました。
- 兜岩沖断層は「将来活動する可能性のある断層等」ではありません。……………⑬
 - ・耐震バックチェック※3時の資料に加え、その後の調査データも含め再整理した結果、兜岩沖断層は約12～13万年前以降の活動がないことを改めて確認しました。
